LAUDO DE SONDAGEM À PERCUSSÃO

OBRA: BUEIRO CÓRREGO PAMONHA

LOCAL: ZONA RURAL / BERNARDO SAYÃO-TO

OBRA: PONTE CÓRREGO ELIZIANO (6,00M)

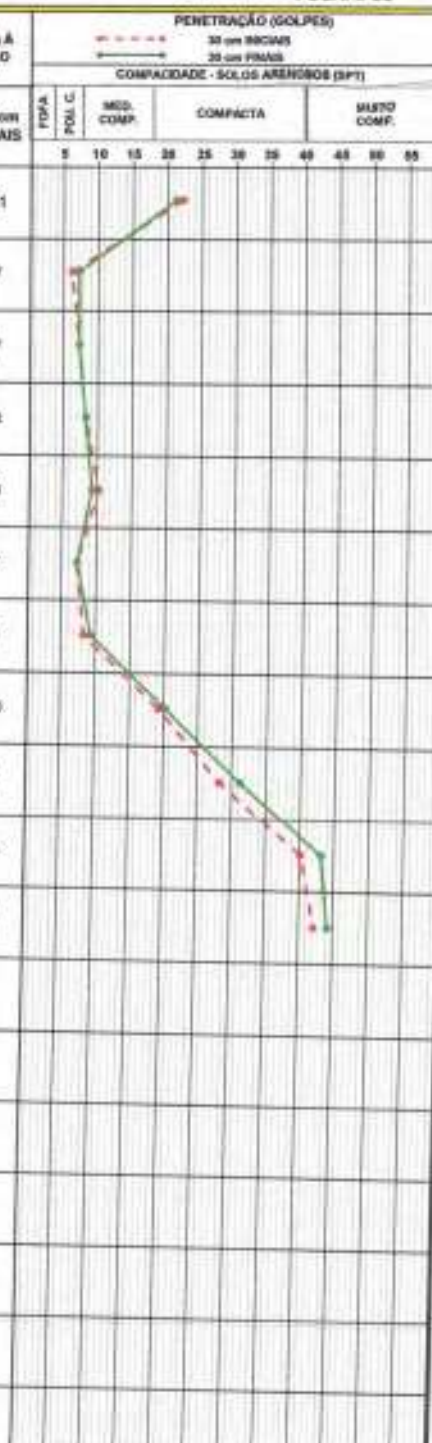
6		-6,00	pouco compacta**	Areia argilosa de graduação fina, cor marrom	4	3	4	7	7										
7		-7,00	mediante compacta**	Areia argilosa de graduação fina, cor marrom	4	4	5	8	9										
8		-8,00	mediante compacta**	Areia argilosa de graduação fina, cor marrom	10	9	11	19	20										
9		-9,00	compacta**	Areia cascalhenta com pedregulho lático de graduação média, cor marrom	13	15	16	28	31										
10		-10,00	densa*	Areia cascalhenta com pedregulho lático de graduação média, cor marrom	20	20	23	40	43										
11		-11,00	densa*	Areia cascalhenta com pedregulho lático de graduação média, cor marrom	22	20	24	42	44										
		-12,00		Areia cascalhenta com pedregulho lático de graduação média, cor marrom	24	10	0												
		-13,00		Levagem de 30 min para avanço de 0 cm															
		-14,00		Cis. afrouzamento de rocha matado em várias direções															
		-15,00																	
		-16,00

OBSS: - SONDAGEM EXECUTADA CONFORME NORMAS DA "ABNT", NBR-6454 E NBR-7258, OBSERVANDO A CRITÉRIOS PREESTABELECIDOS PELO CLIENTE.
 - N.A. ENCONTRADO
 - IMPENETRÁVEL, A LAVAGEM
